Rapport final

Validation de la présence d'anguille d'Amérique en aval et en
amont d'obstacles potentiellement infranchissables et
évaluation des gains potentiels d'habitats après aménagements

OBAKIR. 2024. *Validation de la présence d'anguille d'Amérique en aval et en amont d'obstacles potentiellement infranchissables et évaluation des gains potentiels d'habitats après aménagements*. Organisme de bassins versants de Kamouraska, L'Islet et Rivière-du-Loup. Rapport final. 55 p. dont 4 annexes.

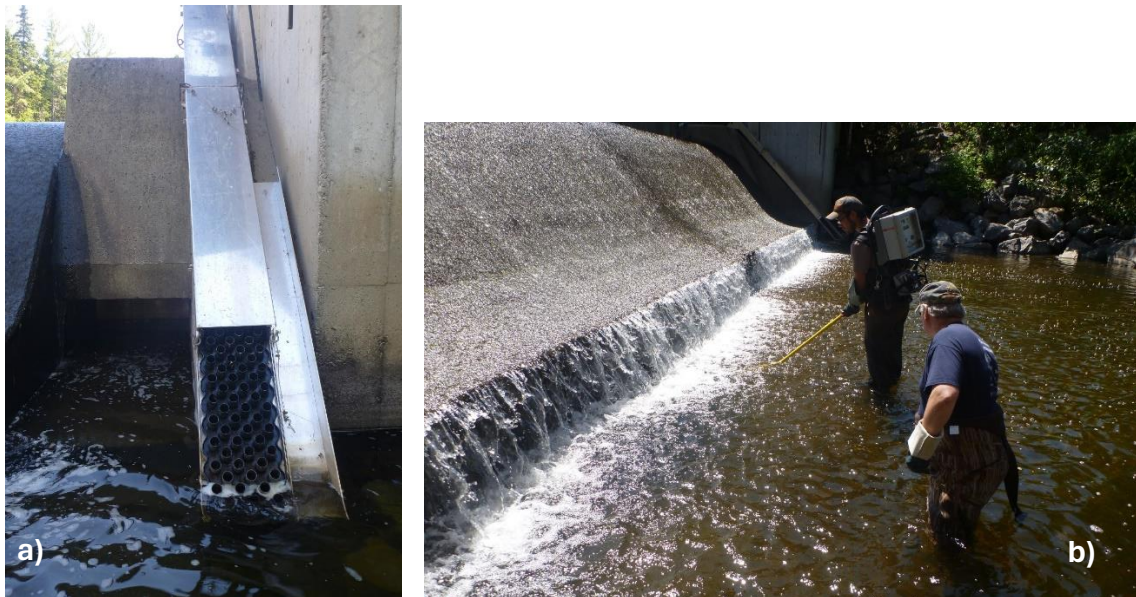
Image 6. a) Passe migratoire; b) barrage de la prise d'eau potable de la ville de Saint-Pascal.

À la suite de ces études, une passe migratoire a été installée, en 2019, dans le bassin versant de la rivière Kamouraska, au barrage à la prise d'eau potable de la ville de Saint-Pascal. Il avait été déterminé que cette infrastructure bloquait à elle seule l'accès à une grande superficie d'habitats pour les anguillettes, en amont, dans les sous-bassins des rivières Saint-Denis et Kamouraska (AGHAMM, 2014). Cette passe qui devait être retirée tous les automnes et remise après les crues printanières est maintenant rangée, puisque ces manipulations ont été jugées trop risquées pour la sécurité des employés municipaux qui en étaient responsables. Bien qu'il pourrait être possible d'installer l'infrastructure de manière permanente, on retrouve la chute Dancause à moins d'un kilomètre en aval de la prise d'eau potable (image 1). Or, bien que cette chute ne soit pas qualifiée d'infranchissable, elle représente tout de même un obstacle majeur pour la montaison des anguilles. La validation de la franchissabilité de la chute Dancause était donc un élément déterminant.

En amont du barrage de la prise d'eau potable, la couleur foncée de l'eau ne nous permettait pas de voir le fond. Il était donc beaucoup trop dangereux de s'y rendre avec l'UPE. En amont de cette fosse, les berges sont des falaises escarpées ne rendant pas possible l'accès à la rivière. Un plongeur professionnel a nagé la fosse, le 7 septembre 2018 ainsi qu'en aval du barrage. Aucune anguille n'y a été observée.

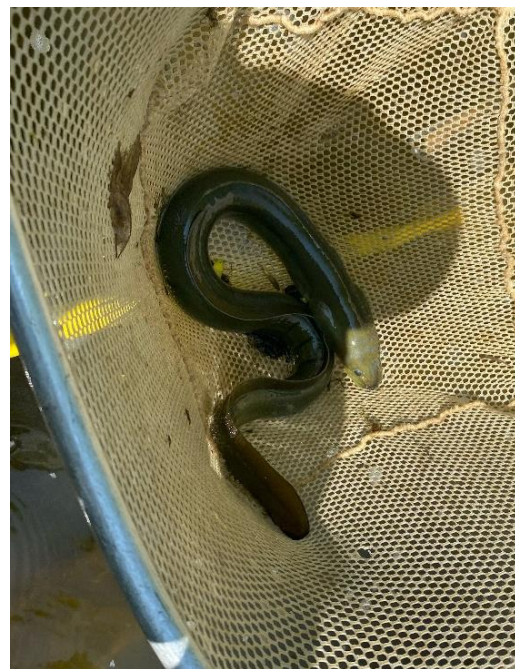
Image 7. En 2023, une anguille d'Amérique a été capturée au site P001.

Dans le bassin versant de la rivière Kamouraska (carte 11), durant la première semaine de juillet 2023, bien que les conditions d'inventaires étaient propices, l'anguille a été capturée qu'à un seul site (P001) (image 7), le secteur en aval du barrage de la rivière Goudron, entre les rues Rochettes et Varin à Saint-Pascal. À ce même site, une autre anguille a été capturée lors de l'inventaire de la semaine du 24 juillet. Deux secteurs en amont du barrage ont été échantillonnés, le premier, à environ 250 m en amont (P011) et le second, plus en amont (P015). Dans la rivière Dufour, deux sites en aval des cascades (en aval de la route 230) ont été inventoriés, le premier, à la confluence avec la rivière Kamouraska (P012) et le second plus en amont (P003). Dans le cours principal de la rivière, la portion en amont (P010) de la chute Dancause a été refaite. En aval, deux secteurs ont été faits

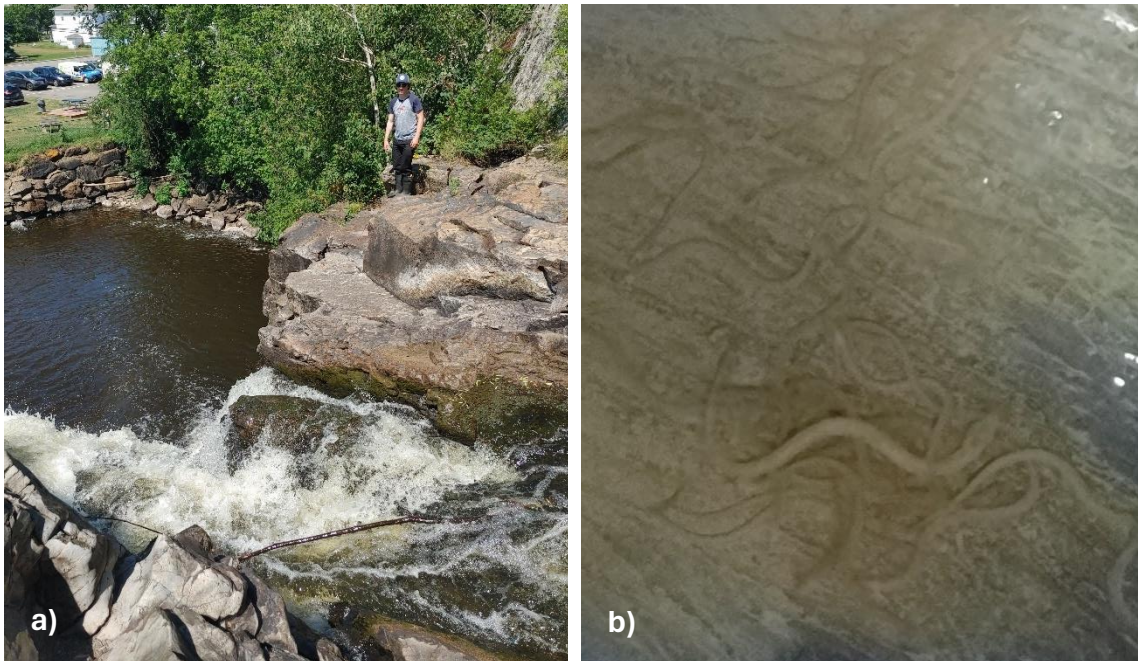
Image 9. a) Haut de la chute Dancause; b) anguillettes observées dans la rivière Verte en amont de la route 132

Dans le bassin versant de la rivière Kamouraska (carte 16; tableau 2), la portion en aval de la chute Dancause (N009) a partiellement été observée puisqu'il y a une fosse directement en aval de la chute empêchant de s'y rendre à pied. Puis comme le débit est très élevé en haut de la chute (N008), d'autres observations y ont été faites pour valider si des anguillettes pouvaient s'y trouver (image 9). Aussi dans la rivière Kamouraska, en aval de la chute Dancause, on retrouve de petites cascades (N002), des observations prévues à ce site ont été annulées puisque le débit de la rivière empêchait l'accès au site et il aurait été impossible pour les anguillettes de franchir cet obstacle à ces conditions. Dans la rivière Dufour, le site en aval de la route 230 avec une série de cascades (N001) a été visité durant 3 soirées et aucune anguilllette n'a été observée. Dans la rivière Goudron, des observations ont été faites directement sur la paroi du barrage, sans voir d'anguilllette. En aval, près de la rue Varin, on retrouve de petites cascades (N010). Deux soirées d'observations y ont été faites sans voir d'anguilllette.

Dans le bassin versant de la rivière Verte (carte 17, tableau 2), des anguilletes en montaison ont été observées que dans la rivière Verte, près de l'embouchure (N014) (image 8). Un rapide obligeant les petites anguilles à sortir de l'eau pour poursuivre leur montaison dans la rivière permettait de les observer. Sinon, deux autres obstacles (ponceaux), situés à Saint-Modeste, à la jonction avec la rue principale, ont été visités. Le premier, dans le ruisseau de la Montagne (N013) et le second, dans le ruisseau de la Pépinière (N012). Dans les deux cas, aucune anguillette n'a été vue.

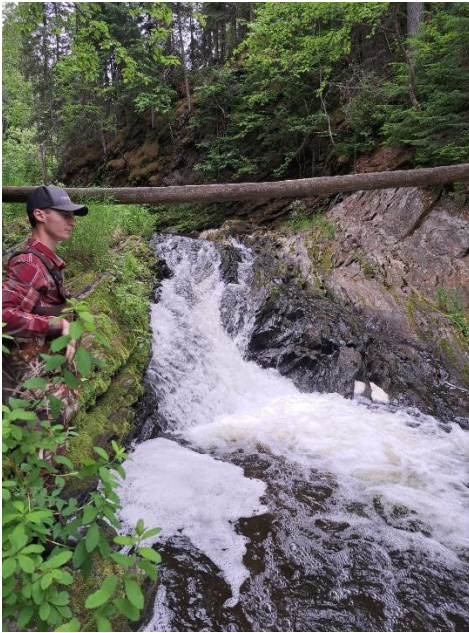
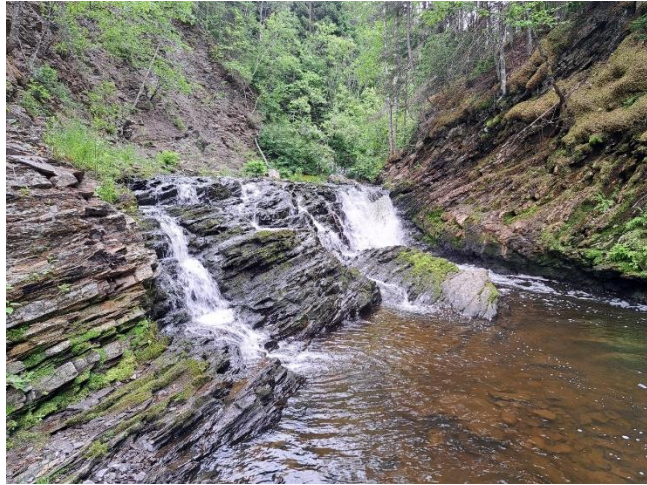
Image 11. Séries de cascades à environ 400 m en aval du 2^e rang à Saint-Épiphan.

Dans le bassin versant de la rivière Verte (carte 17), seules les chutes en aval du 2^e rang (environ 400 m) à Saint-Épiphan (N015) (image 11) ont fait l'objet d'observations nocturnes, aucune anguilllette n'a été vue.

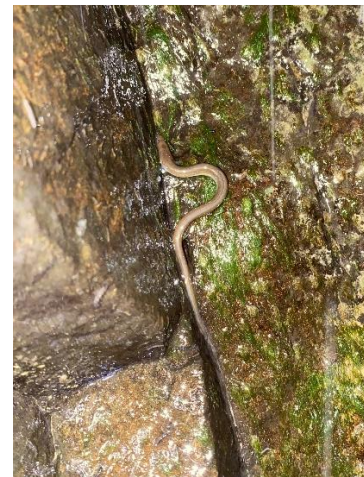
Image 12. Anguilllette sur la paroi rocheuse (N007) de la rivière Saint-Jean. —>

Dans la rivière Saint-Jean (carte 15), en aval de la route 230 (N007) une anguilllette a été observée sur les parois rocheuses (image 12).

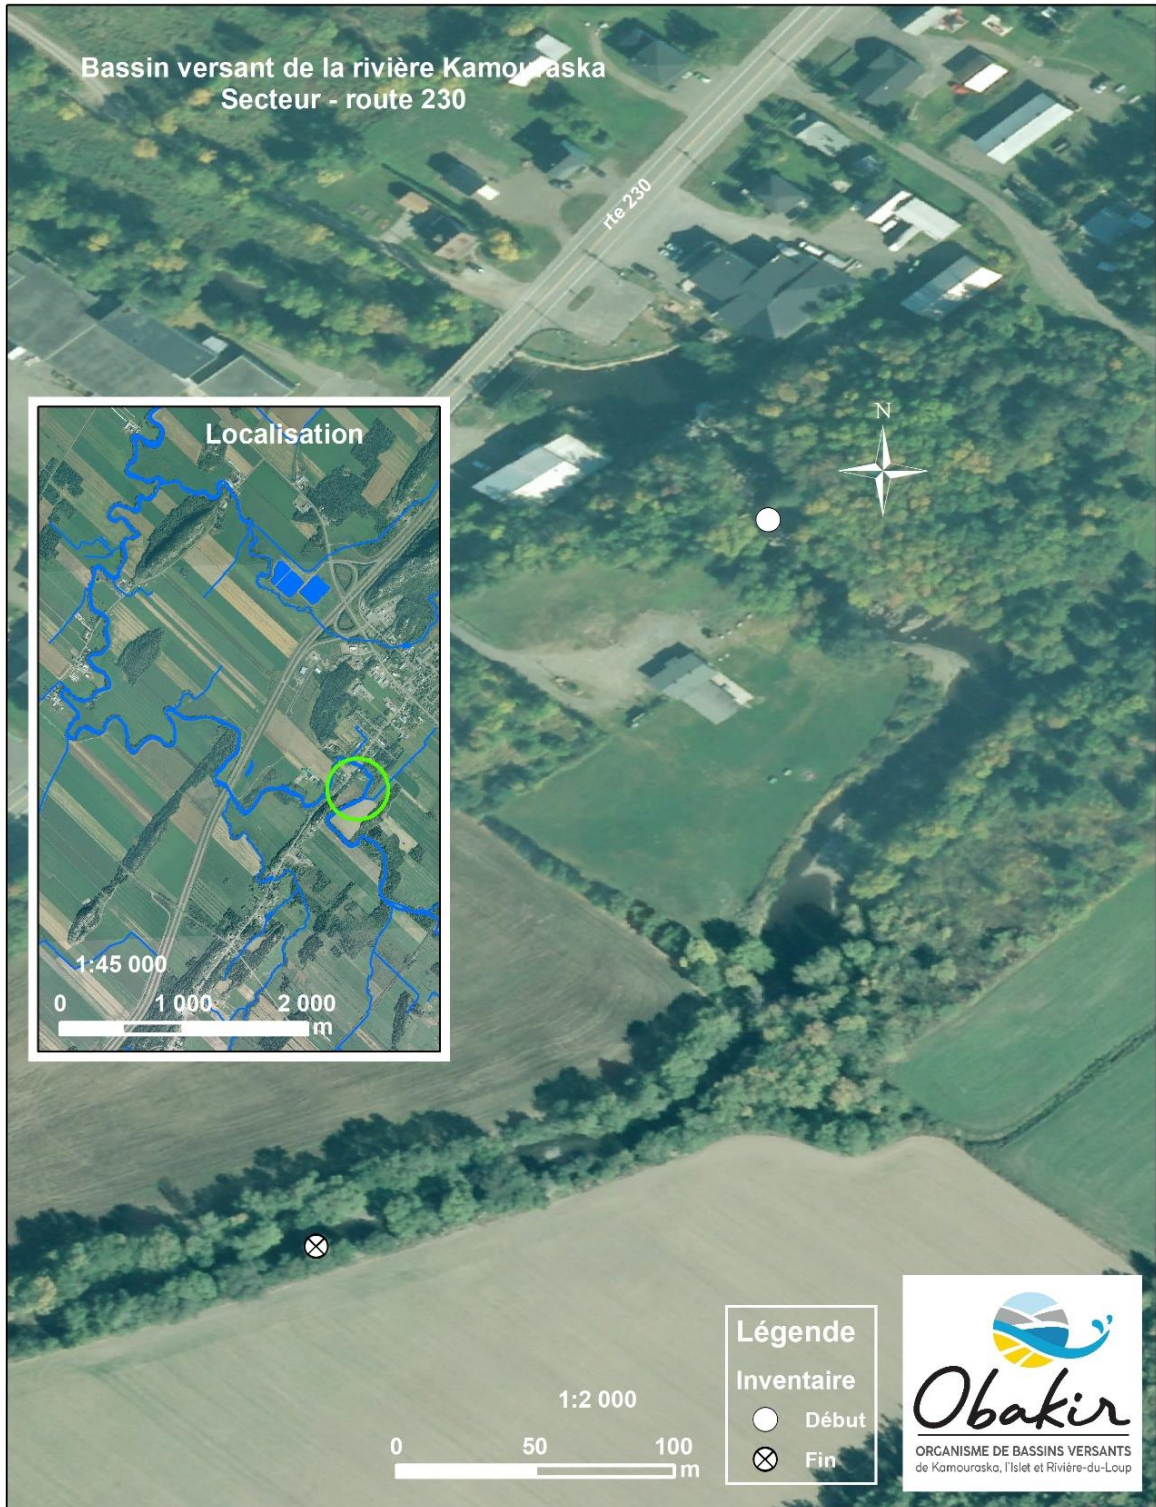
Carte 3. Inventaire à l'aide de l'unité de pêche électrique, réalisé en 2018, en amont de la chute Dancause.

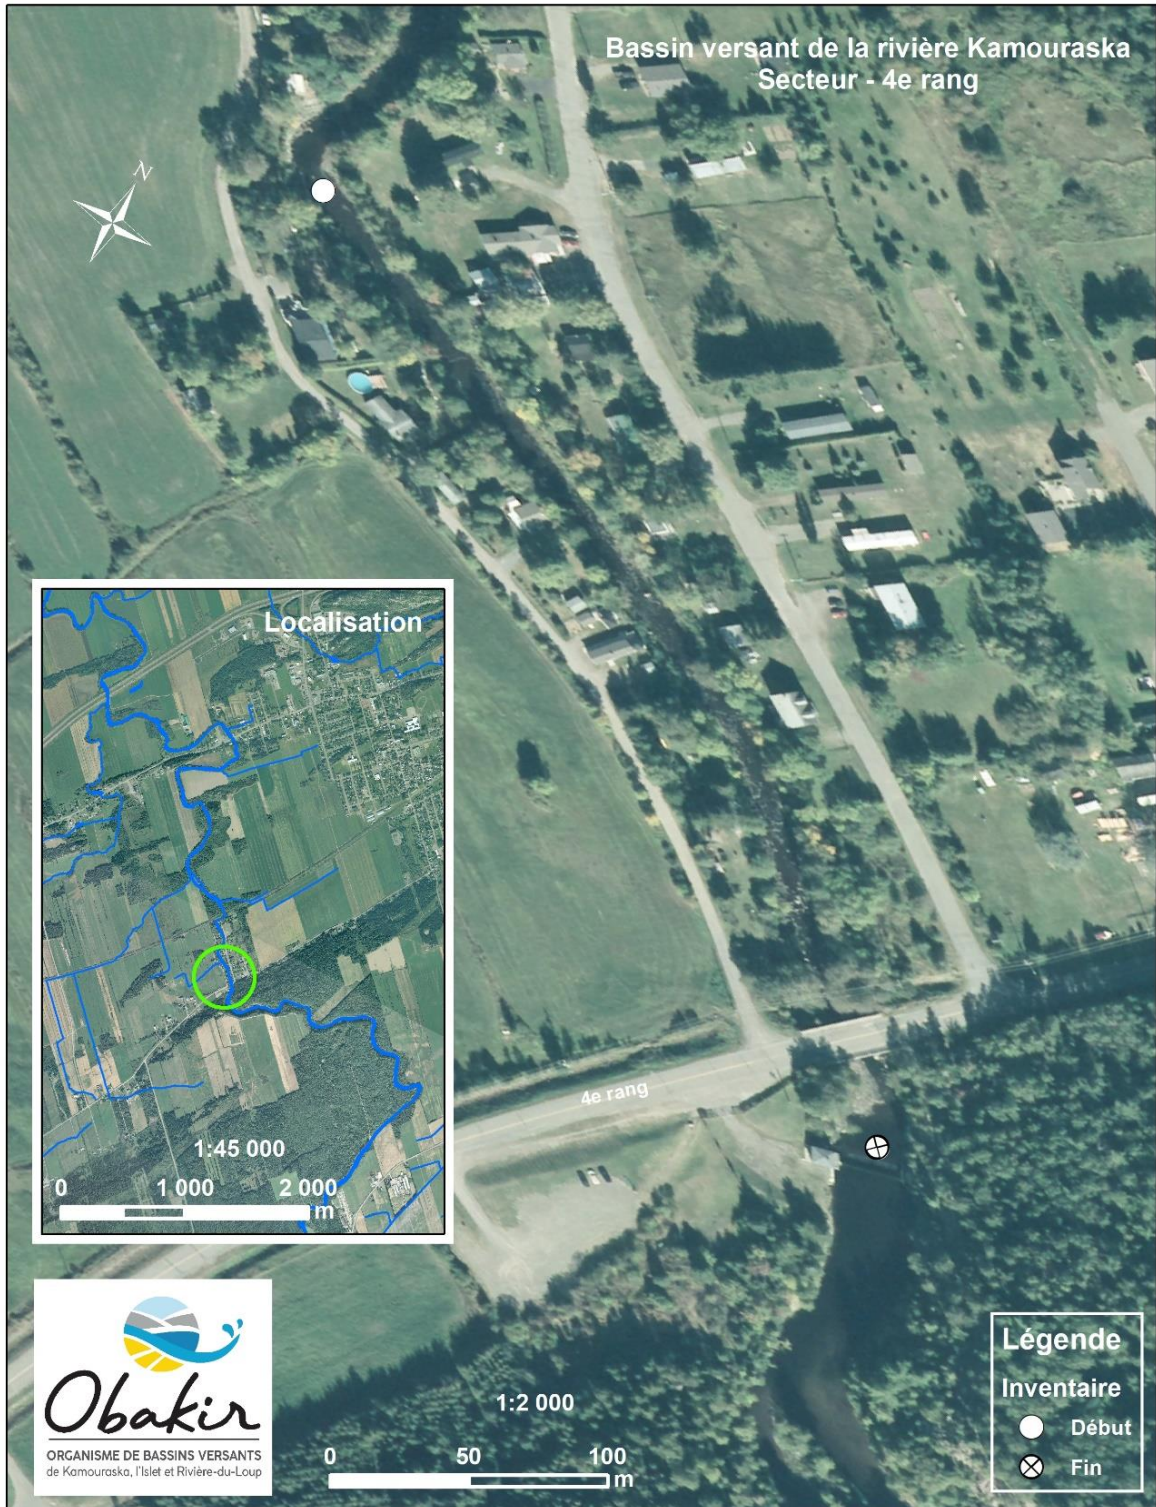
Carte 4. Inventaire à l'aide de l'unité de pêche électrique, réalisé en 2018, en aval du barrage de la prise d'eau potable de la ville de Saint-Pascal.

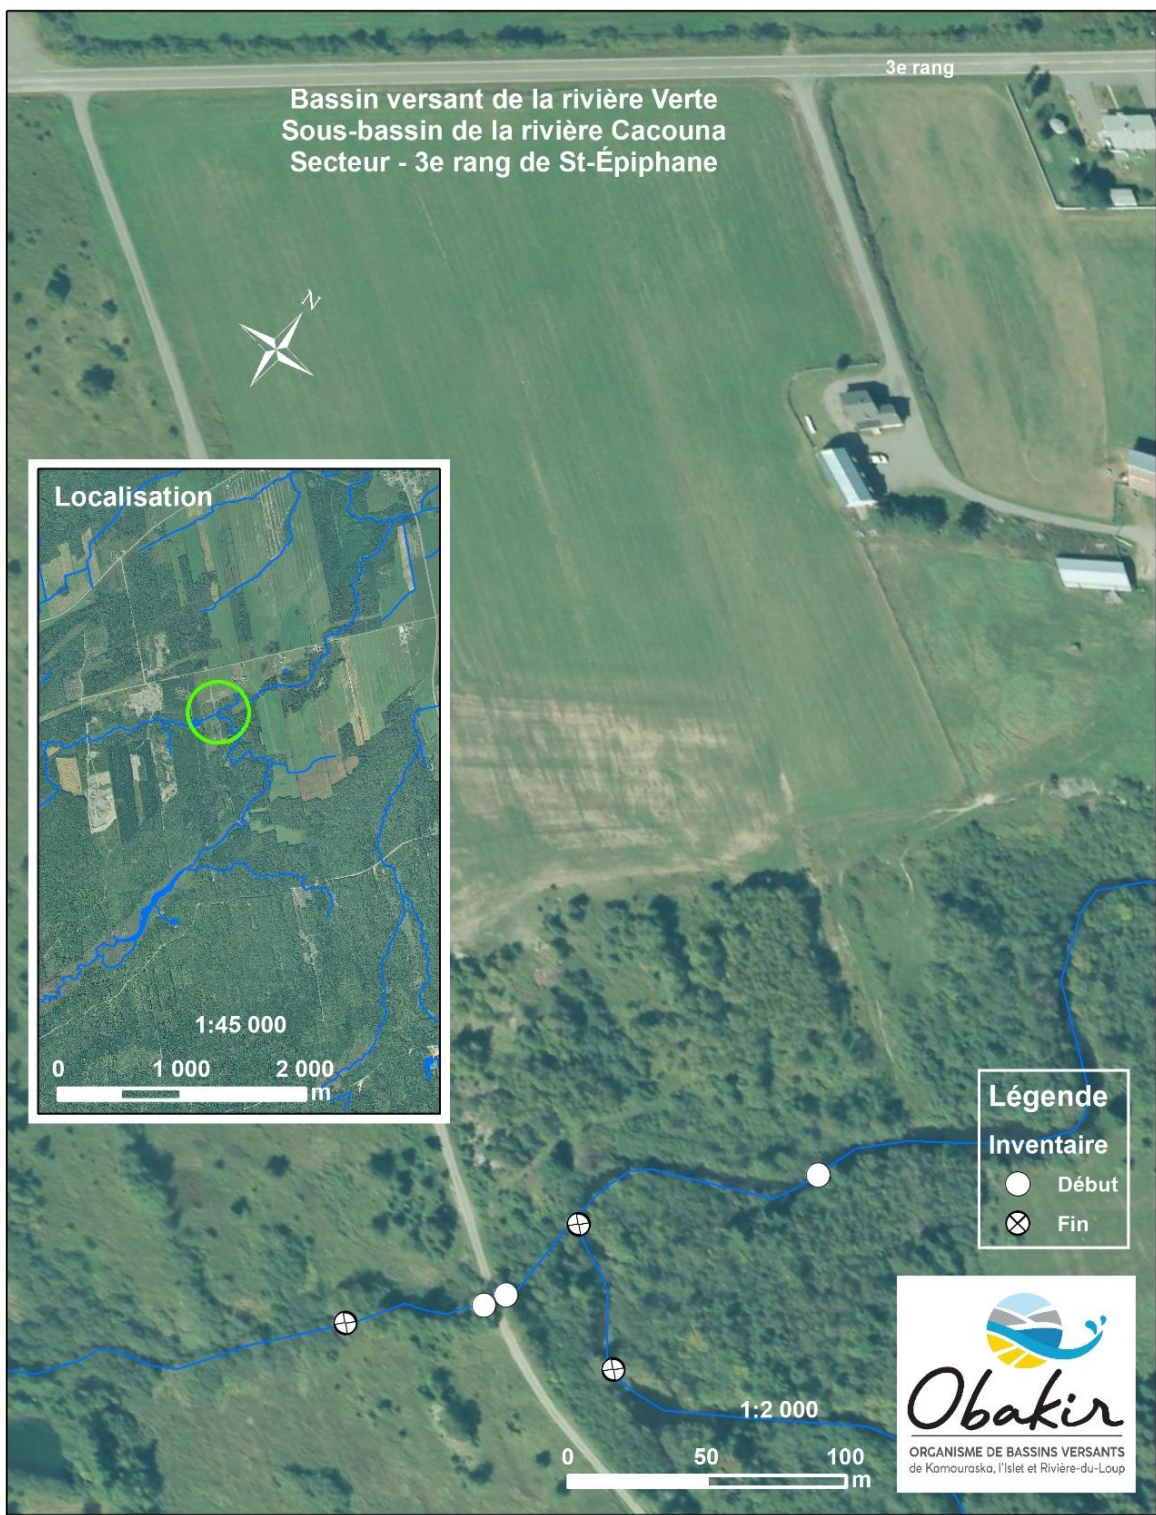
Carte 7. Inventaire à l'aide de l'unité de pêche électrique, réalisé en 2018, dans la rivière Cacouna, en aval et en amont avec la confluence du cours d'eau ayant le ponceau V16.

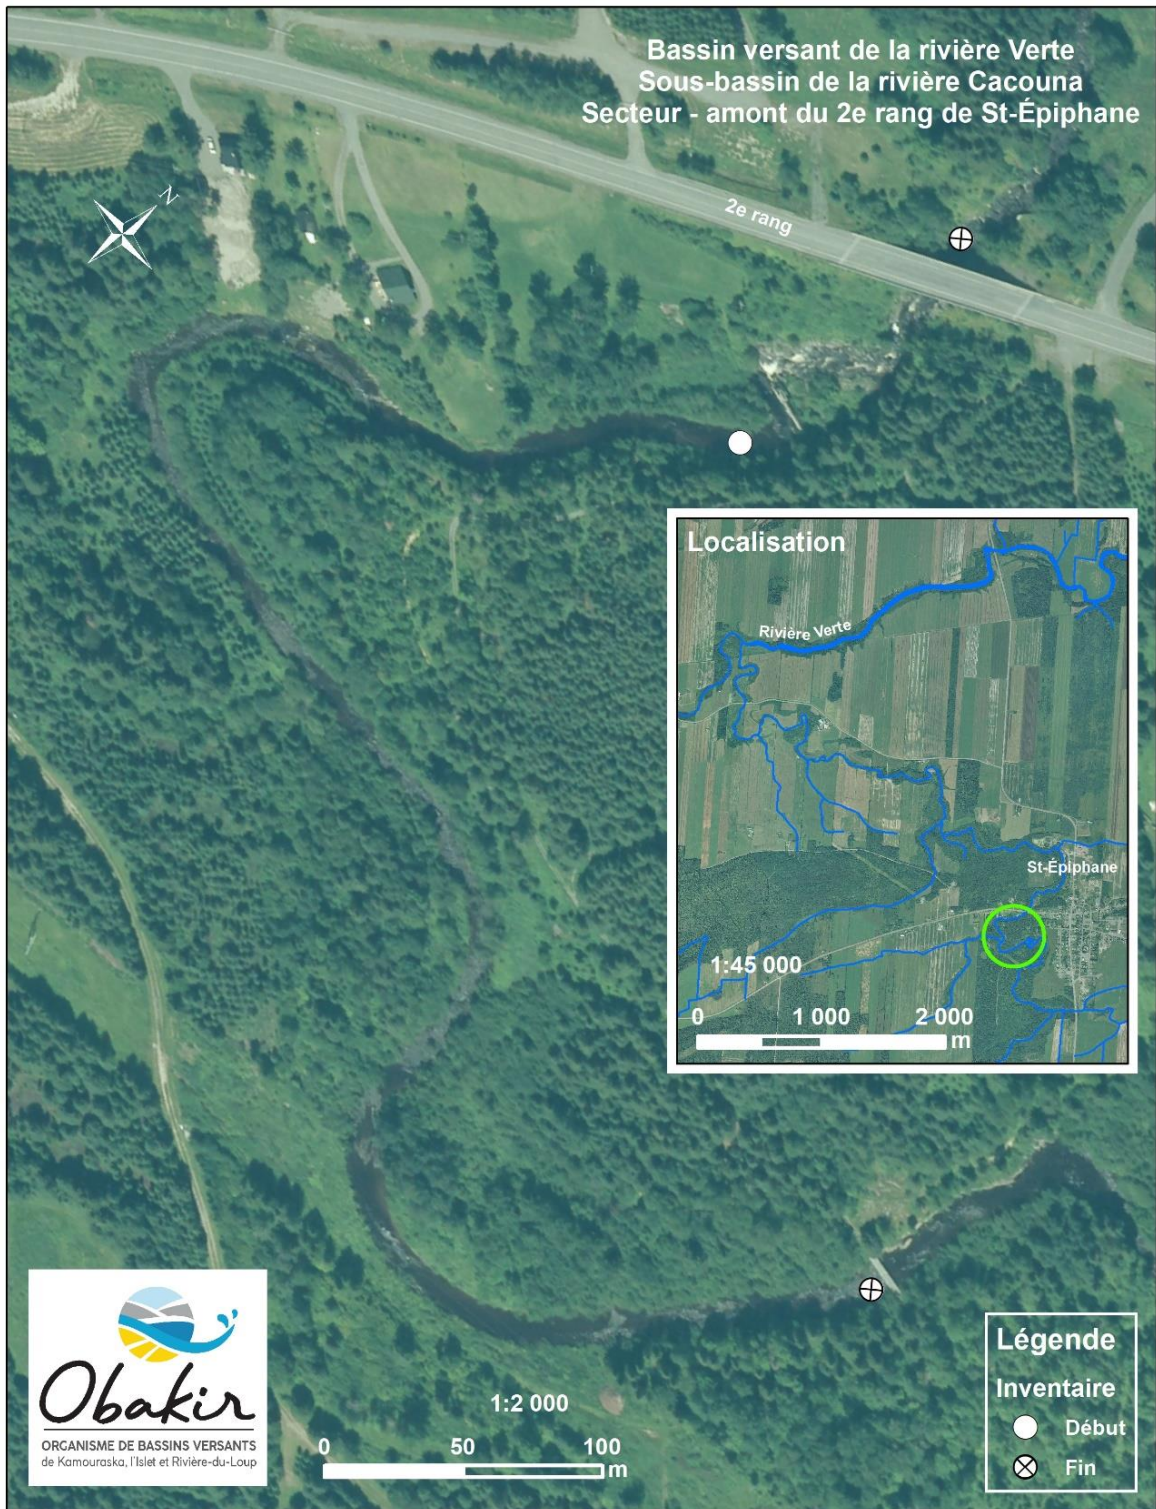
Carte 9. Inventaire à l'aide de l'unité de pêche électrique, réalisé en 2018, en amont du barrage à Saint-Épiphane.

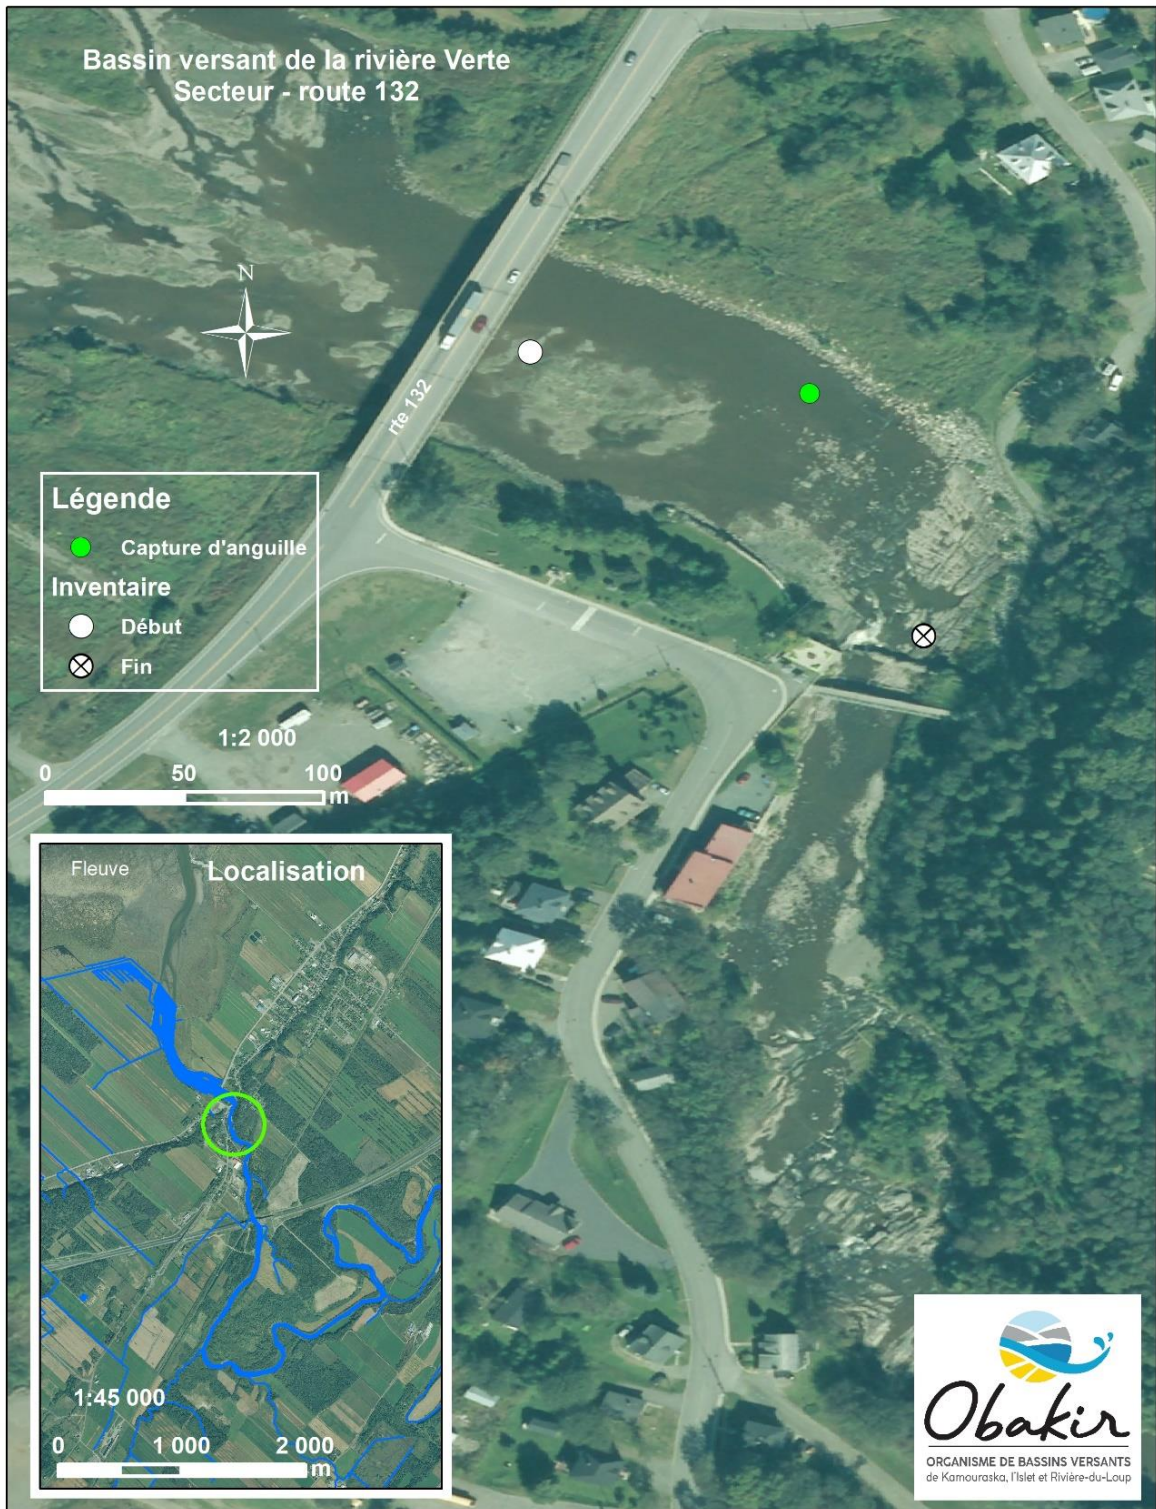
Carte 10. Inventaire à l'aide de l'unité de pêche électrique, réalisé en 2018, près de l'embouchure de la rivière Verte, en amont de la route 132.

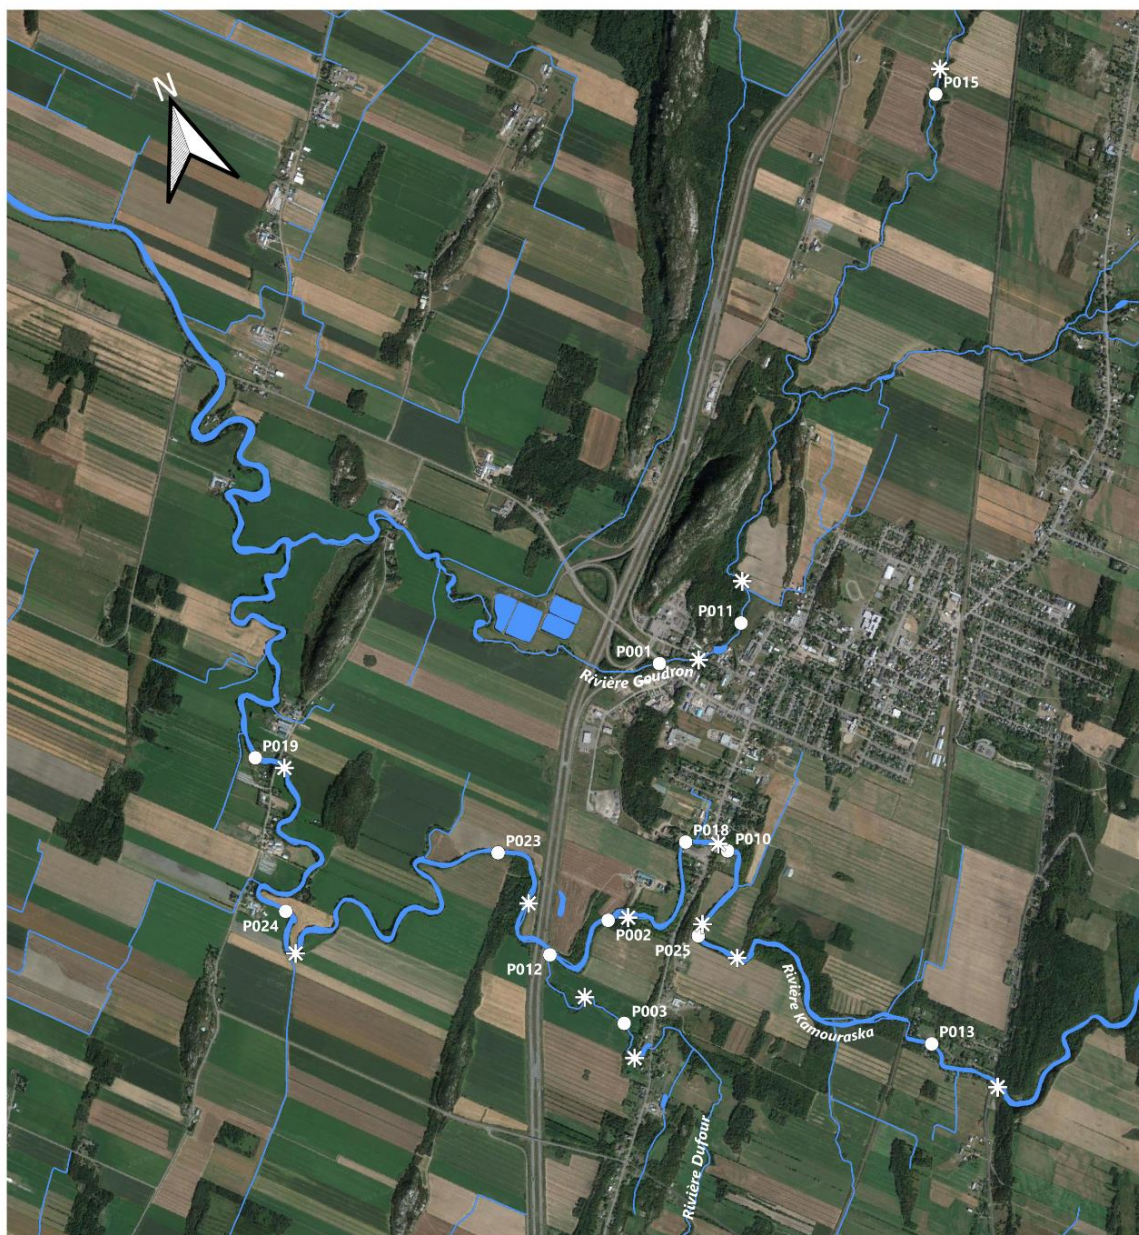
Carte 11. Inventaire à l'aide de l'unité de pêche électrique, réalisé en 2022 et 2023, dans le bassin versant de la rivière Kamouraska.

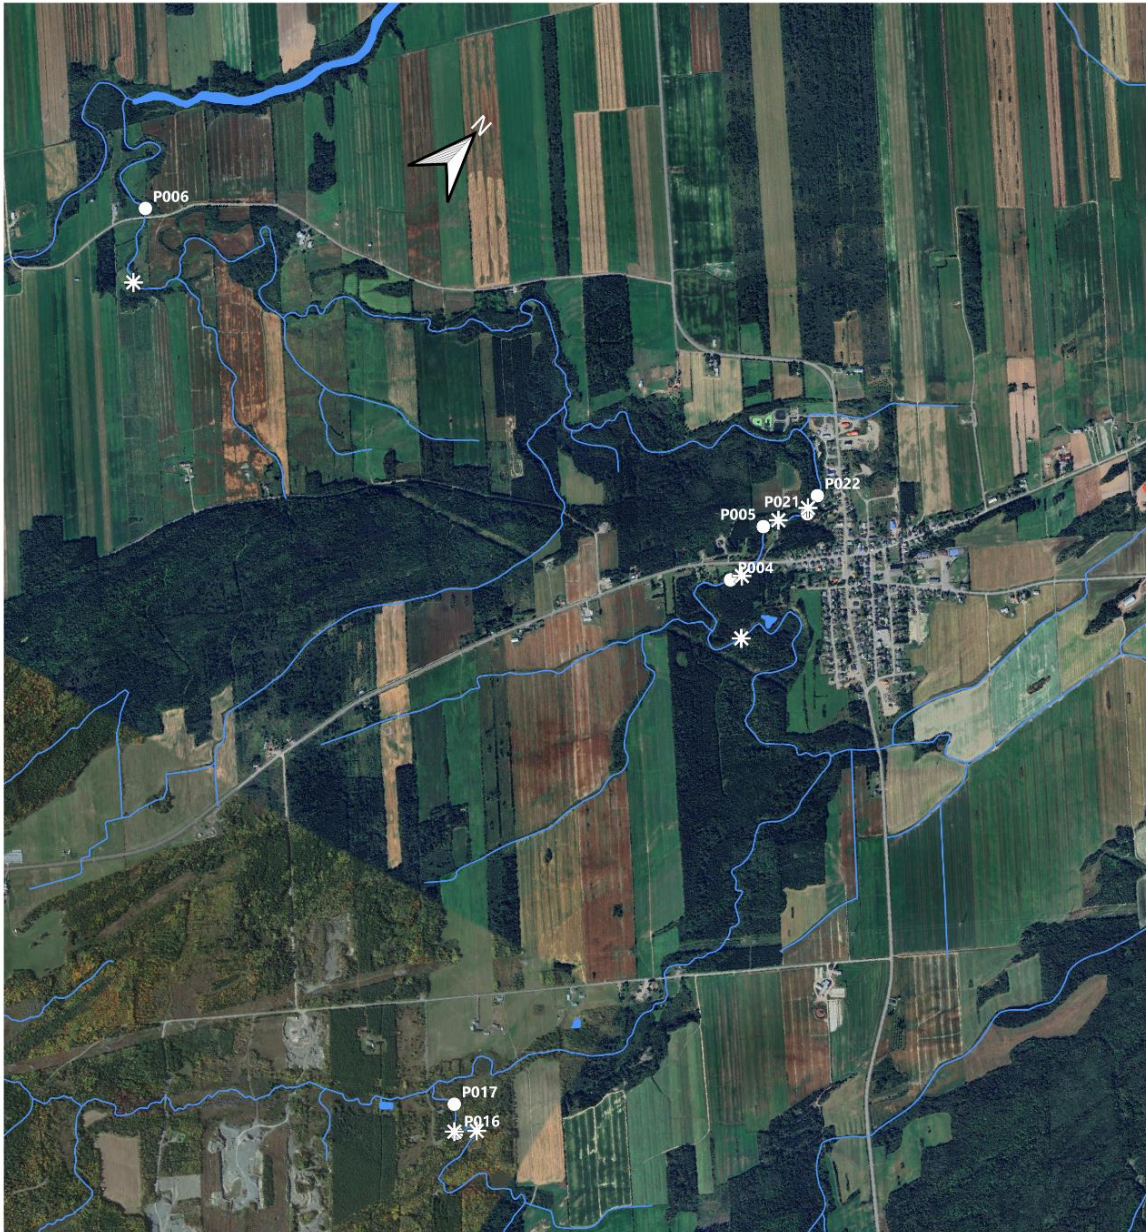
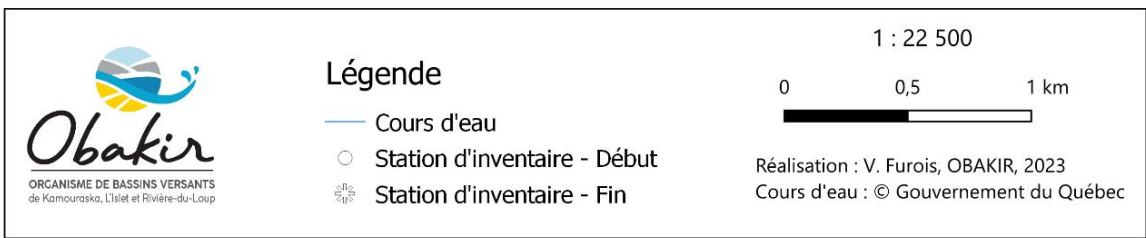
Carte 12. Inventaire à l'aide de l'unité de pêche électrique, réalisé en 2022 et 2023, dans le bassin versant de la rivière Verte, secteur Saint-Éphane.

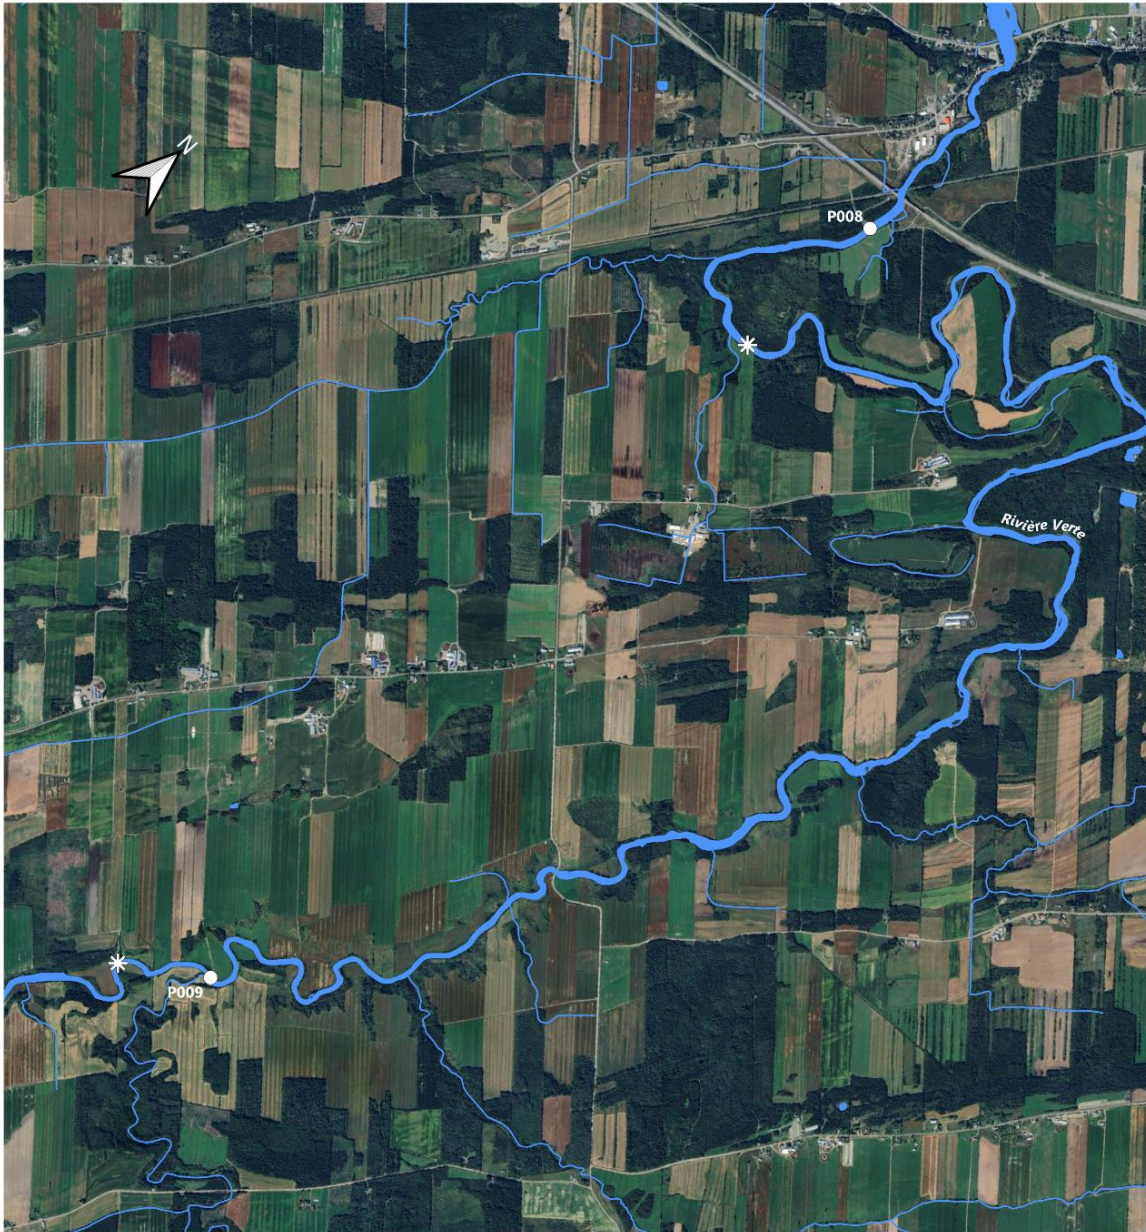
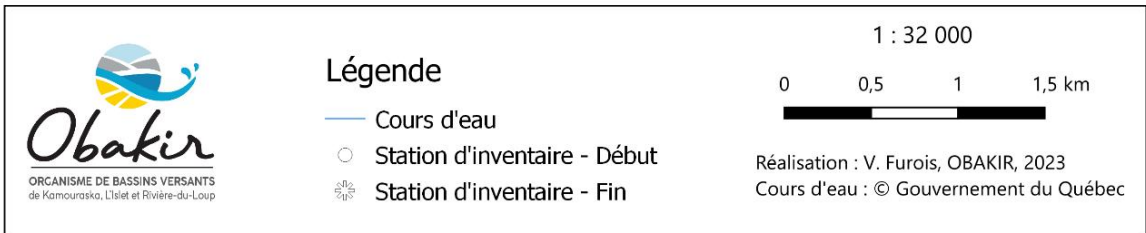
Carte 13. Inventaire à l'aide de l'unité de pêche électrique, réalisé en 2022 et 2023, dans le bassin versant de la rivière Verte, secteur aval.

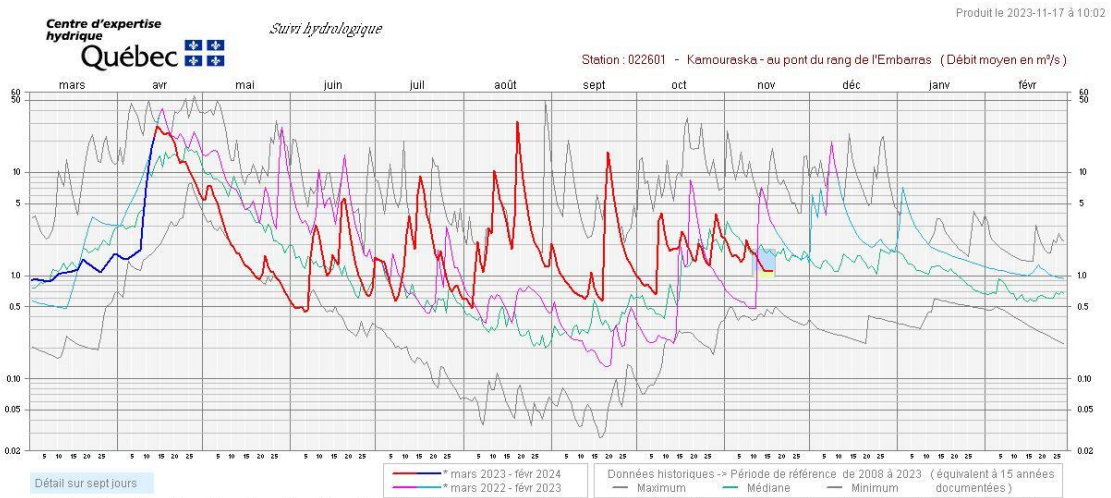
En rose-turquoise, débit de l'année 2022

À l'été 2022, les conditions terrain n'ont pas été optimales pour les inventaires à la pêche électrique. Il y a eu beaucoup de précipitations, contrairement aux années précédentes de sécheresse, ce qui a occasionné une turbidité de l'eau qui rendait la pêche beaucoup plus difficile. En effet, la probabilité d'occurrence et de capture est fortement influencée par la transparence de la colonne d'eau qui joue sur la visibilité des opérateurs de l'unité de pêche électrique. De plus, le niveau d'eau et le débit ont rendu les pêches impossibles ou pas optimales à certains sites. Ces mêmes conditions ont aussi empêché certaines sorties d'observations nocturnes. Les forts débits (annexe 2) rendaient l'accès aux sites d'observations dangereux. En plus qu'avec ces débits, il était impossible pour l'anguillette de franchir ou même de tenter l'ascension des obstacles.

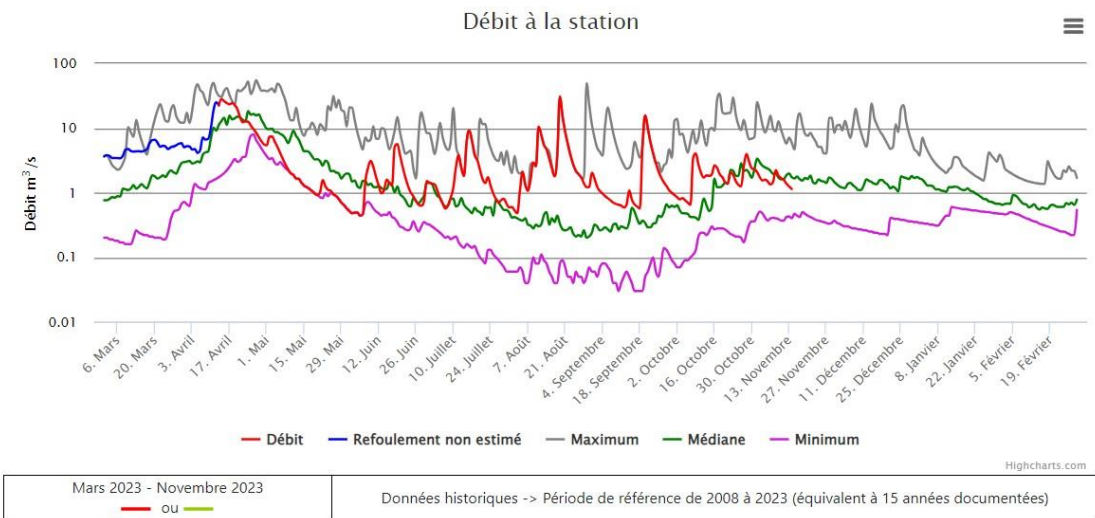
En rouge, débit de l'année 2023

Comme les conditions d'échantillonnage ne répondaient pas aux critères mentionnés ci-haut, dus aux débits des rivières qui étaient très élevés, l'échantillonnage pour analyse de l'ADNe n'a pas pu être réalisé. Ce volet est reporté à l'été 2024 (voir [ADNe](#) dans la section Résultats). Des kits de prélèvement avaient tout de même été commandés, au nombre de 20 pour faire une première campagne d'échantillonnage.
